Rijkswaterstaat Noord-Nederland

juni 2008

Evaluatie aanbrengen bestorting onderwaterbeloop Waddendijk Vlieland

Verbetering veiligheidsituatie aan de wettelijke norm conform VTV 2006

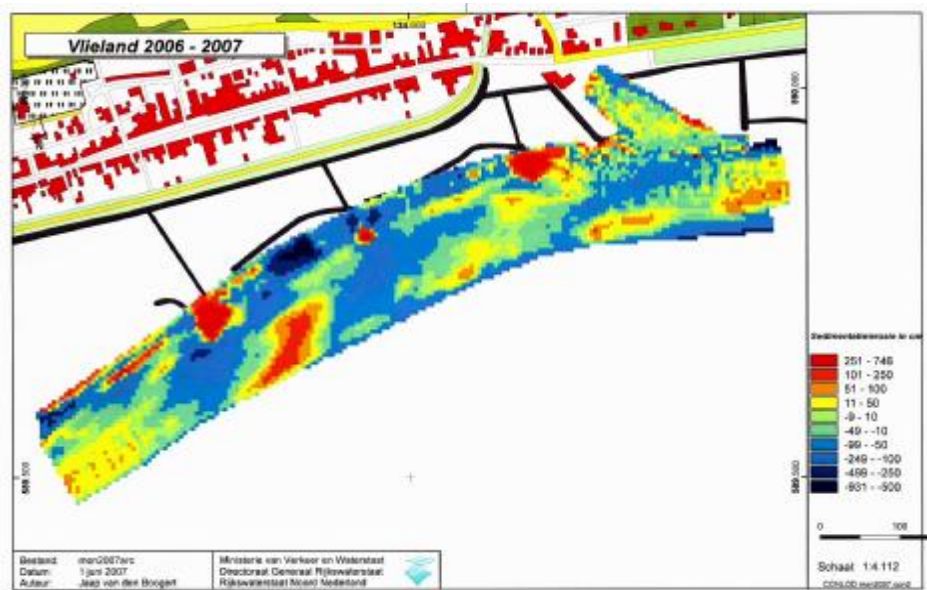
Door het sterk uitbochten van de geul in noordelijke richting was de noordelijke geulwand bovendien sterk versteild en was de geulwand de dijksteen in 2006 tot zo'n 50 m genaderd. De aanwezige stroomkribben dwars op de dijk hielden het tussengelegen wad nog maar nauwelijks in stand tegen de opdringende geul. Bovendien functioneerde de oude langsverdediging van stortsteen op zinkstukken tussen de stroomkribben onvoldoende vanwege het sterk versteilde onderwaterbeloop. Hierop was de oude verdediging aangebracht die niet meer goed functioneerde.

Figuur 2: Verdieping bodem en versteiling wand van stroomgeul onder Vlieland over de periode 2006-2007. Blauw is erosie en rood is sedimentatie.

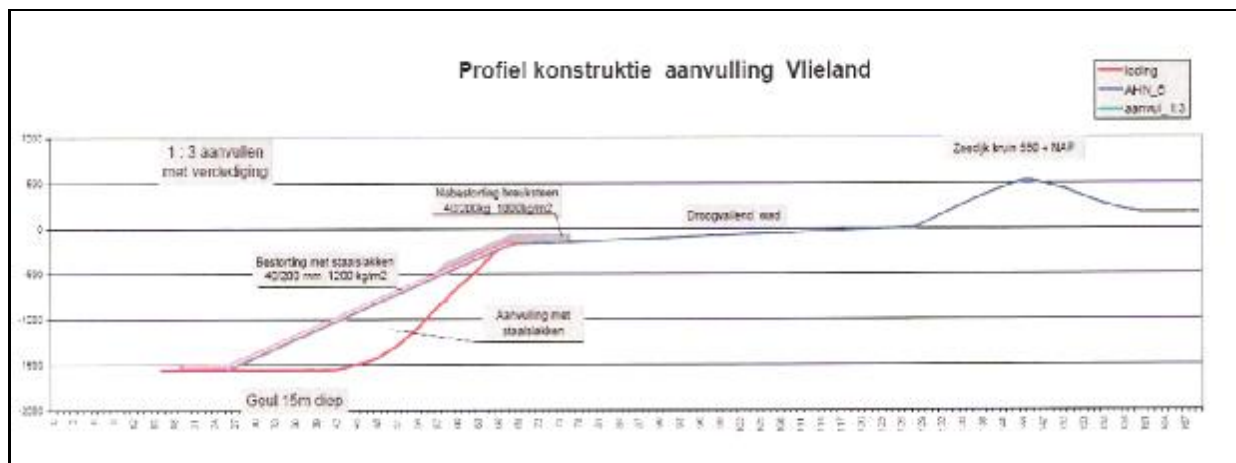
Figuur 3: Dwarsprofiel herstelmaatregel geulwandverdediging Vlieland

De herstelmaatregel die Rijkswaterstaat heeft laten uitvoeren bestond uit het aanbrengen van staalslakken op de noordelijke geulwand en deze aan de bovenzijde af te storten met een zwaardere sortering staalslakken. Hiermee werd voorkomen dat de geul nog verder kon opdringen naar de dijk en dat het voorland van de dijk werd gestabiliseerd. Aan de

bovenzijde werd stortsteen aangebracht als overgang naar de oude steenbestorting en om de aangebrachte staalslakken te beschermen tegen de sterke getijdestroom die tijdens de eb fase dicht langs het eiland stroomt. De oude steenbestorting bleek maar gedeeltelijk nog aanwezig te zijn op het wad en op het bovenste deel van de geulwand. Hier was door erosie een groot deel van de steenbestorting in de geul terecht gekomen als gevolg van de versteiling door de stroomerosie over de afgelopen jaren.

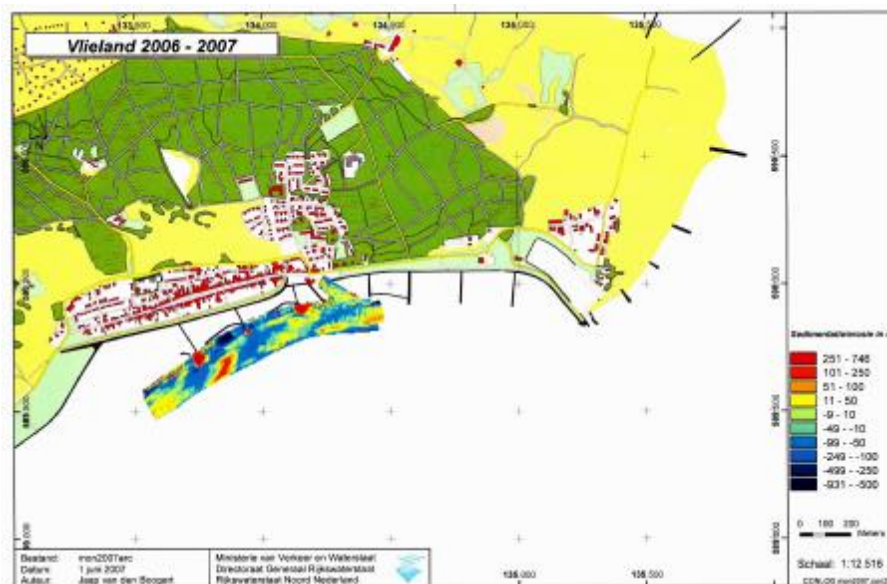
Rijkswaterstaat Noord-Nederland constateerde in het voorjaar 2007 dat de stroomgeul ten zuiden van het eiland langs de Waddendijk steeds verder richting dijk was opgedrongen en het gevaar van afschuiving door zettingsvloeiing van het voorland groot was. De Waddendijk dreigde daardoor met het voorland mee te glijden in de diepe geul, die plaatselijk op slechts 50 m afstand van de dijksteen lag. Plaatselijk waren door de grote stroomerosie in de geul diepten ontstaan tot wel 20 m en was de geulwand aan de noordzijde onder het eiland sterk versteild tot ca. 1: 1.5. Hierdoor dreigde er gevaar voor de bewoners van het historisch dorp Vlieland, dat door de Waddendijk wordt beschermd voor overstroming door het water van de Waddenzee.

Figuur 4: Topografische kaart Vlieland-oost met stroomgeul met beeld erosie/sedimentatie over periode 2006-2007

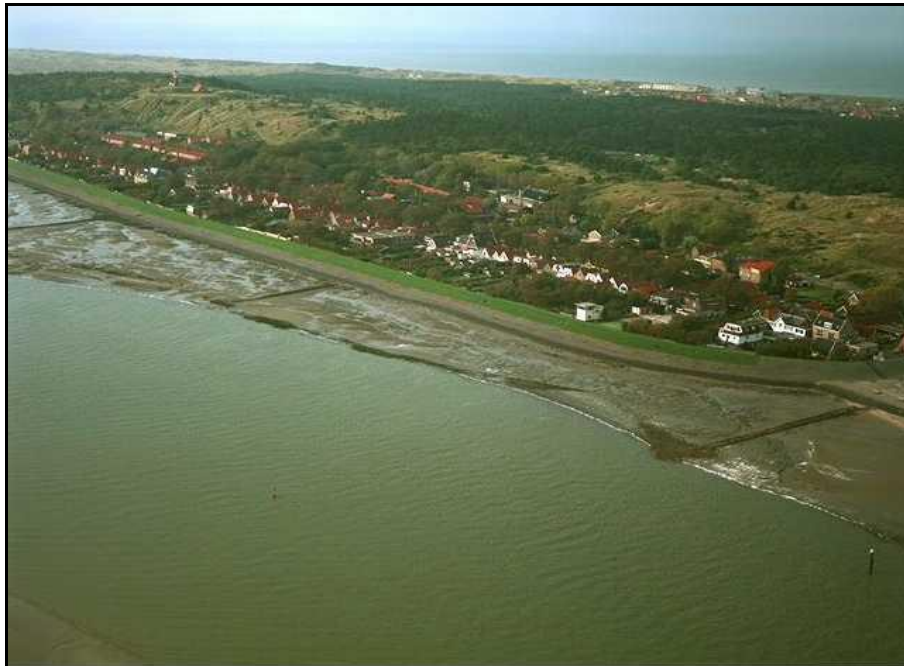
Foto 4: Waddendijk Vlieland gezien vanaf het wad (1999). Foto Rijkswaterstaat

Op bovenstaande foto uit 1999 is gedeeltelijk de oude verdediging van stortsteen op het wad tussen de strekdammen nog te zien.

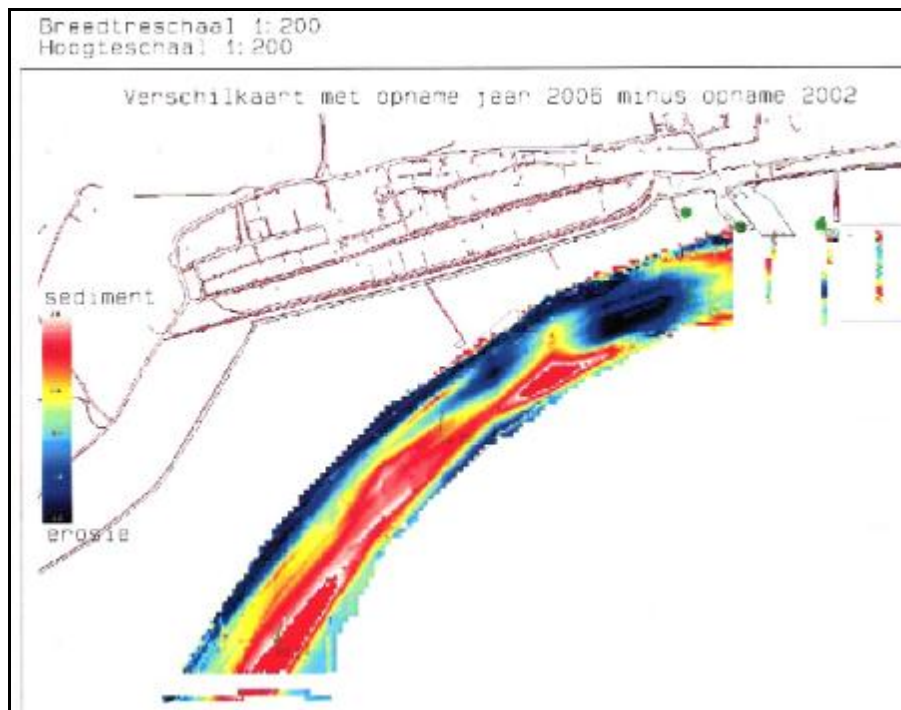
Vanwege de sterke erosie gedurende de afgelopen jaren was niet alleen de bodem lokaal verdiept maar ook de noordelijke geulwand was sterk versteild. In onderstaande tekening is dit te zien aan de diep blauwe kleur die erosie en dus verdieping aangeeft van de geulbodembodem als gevolg van de sterke stroomerosie. Aan de noordelijke rand valt op te maken dat hier eveneens achteruitgang optreedt ter plaatse van de noordelijke geulwand. Goed te zien is dat de geul dicht naar de Waddendijk toe buigt met het lokale uitbochtting ter plaatse van de korte strekdam en vlak ten oosten van de strekdam naar de veerdam.

Figuur 7: Erosie en sedimentatie stroomgeul Vlieland over periode 2002-2005

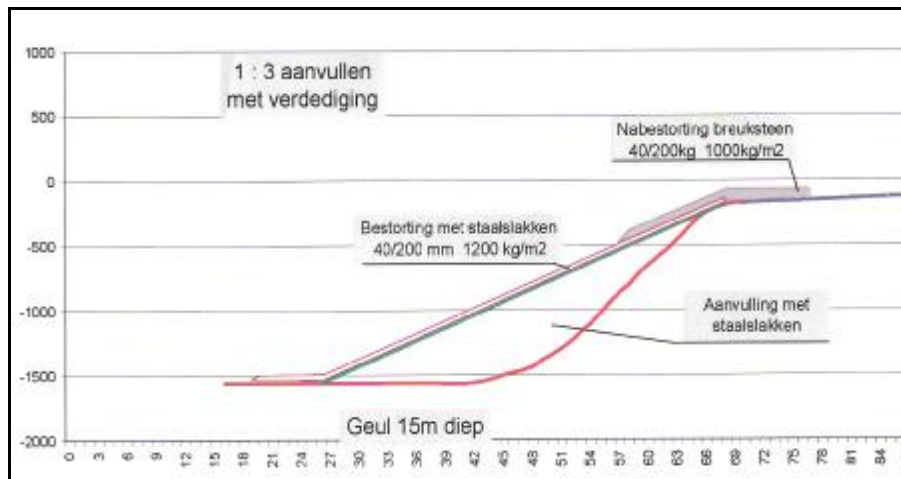
Figuur 8: Ontwerp detail herstelmaatregel Vlieland

Het oorspronkelijke ontwerp van de verdediging is in dwarsprofiel in detail weergegeven in onderstaande figuur 8.

Aan de bovenzijde is de verdediging tot een diepte van NAP – 5 m nabestort met een laag stortsteen met een gewichtsverdeling 10 - 60 kg met een soortelijk gewicht van 2660 kg.m³. In totaal is er ca. 10.500 ton stortsteen aangebracht. Dit is bijna 5.000 ton minder dan volgens het ontwerp was begroot. Aan de bovenzijde werd aangesloten op de oude verdediging op een niveau van ca. NAP – 1 m.

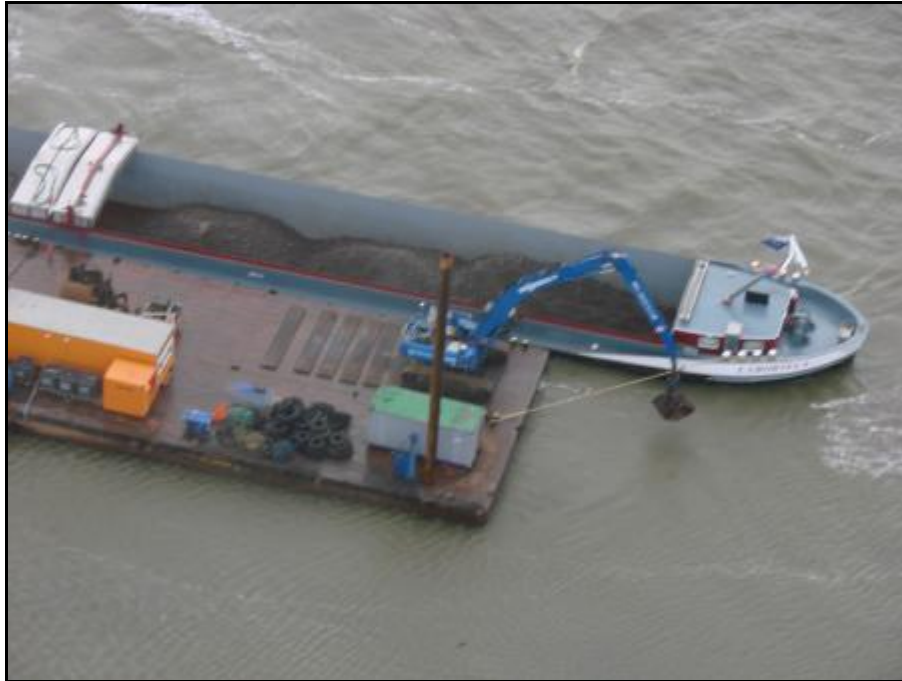
Foto 5: Aanbrengen staalslakken op de geulwand vanuit een schip. Foto Rijkswaterstaat

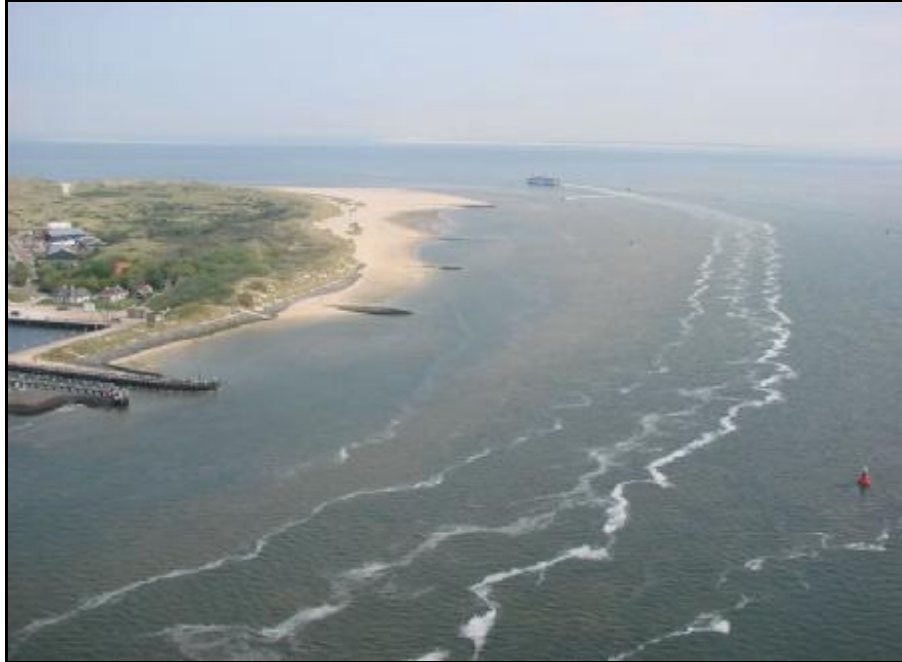
Foto 7: Vlieland-oost met stroomgeul (licht gekleurd water) voorlangs de verdedigde kust.
Foto Rijkswaterstaat

Op bovenstaande foto is de aangebrachte duinvoetverdediging van stortsteen te zien. Deze verdediging is aangebracht op de smalle zeereep langs het Havenstrand tot aan de tweede strekdam gezien vanaf de werkhaven. Goed te zien is dat het strand tussen het havenhoofd en de eerstvolgende strekdam duidelijk lager is dan het daarop volgende stuk naar de oostpunt van het eiland. Door het regelmatig uitvoeren van kleine suppleties wordt dit gedeelte in stand gehouden, zodat het strand via de strandovergang toegankelijk blijft en toeristen langs de hele oostpunt van het eiland kunnen wandelen.

kustsuppletie op de Noordzeekust van Vlieland een extra hoeveelheid van zo'n 20.000 m³ zand aangebracht. Deze suppletie zal nu verder worden doorgevoerd tot aan de beëindiging van de duinvoetverdediging nabij de tweede strekdam. Het zand zal middels rainbowen vanaf een sleepzuiger worden aangebracht vanaf het havenhoofd tot voorbij de eerste strekdam. Zie onderstaande foto 7.

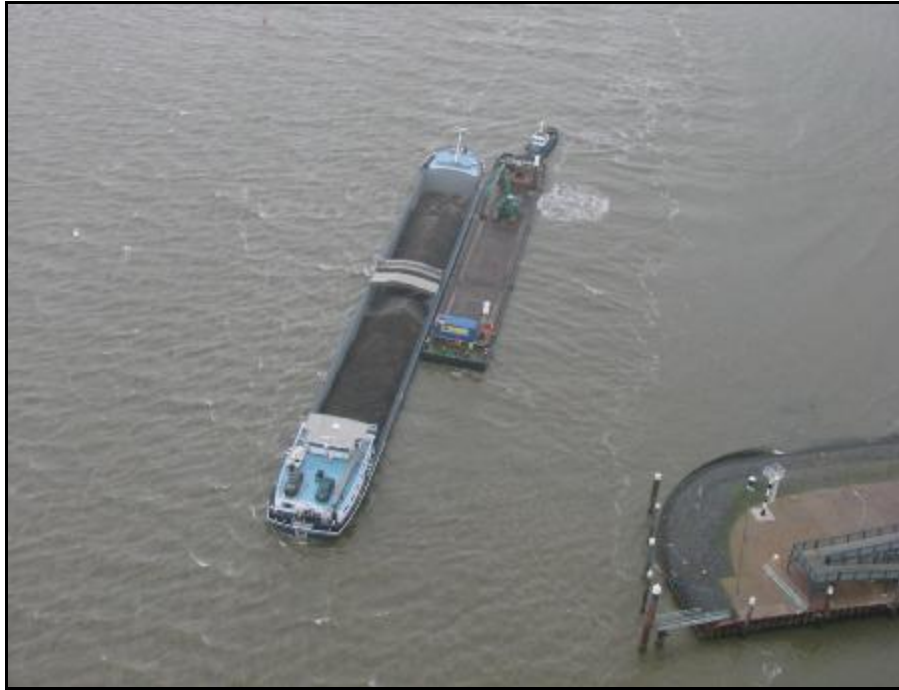
Foto 11: Aanbrengen staalslakken op de geulwand naast de veerdam.
Foto Rijkswaterstaat

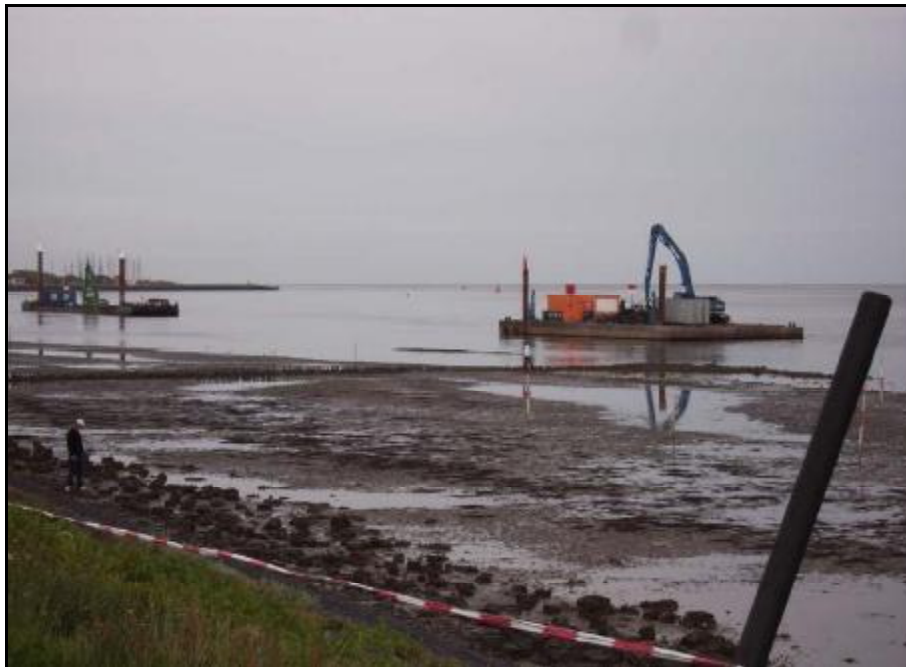
Foto 12: Voorland Waddendijk Vlieland met het werk in uitvoering. Foto Allix Brenninkmeijer

De oude verdediging bestaande uit stortsteen op zinkstukken is gebruikt als beëindiging aan de bovenzijde van de nieuwe verdediging. Hiertegen aan is de breuksteen tot een niveau van NAP – 5m aangebracht tot het bovenste gedeelte van de geulwand. Staalslakken met een hoog soortelijk gewicht (3500 kg/ m³), die vrijkomen bij de productie van staal, kunnen volgens het Bouwstoffenbesluit 1995 worden toegepast in grote oppervakke- en getijdewateren. Grove staalslakken worden in de waterbouw toegepast als alternatief voor breuksteen bij bodemverdediging. Een goede controle aan de hand van de eisen van het Bouwstoffenbesluit is wel vereist. Bij het contact van staalslakken met water vormt zich calciumoxide beter bekend als ongebluste kalk, dat veroorzaakt dat het water basisch van karakter wordt. Deze vermindering van de zuurtegraad van water kan schadelijk zijn voor vissen zeker in geval van stilstaand water. In het geval van de bestorting van staalslakken op de geulwand van Vlieland kan gesteld worden dat door de getijstrooming al direct na het aanbrenge sterke verdunning is opgetreden en verspreiding optreedt over een groot wateroppervlak van de uitgeloopte calciumoxide. Door de bedekking van de staalslakken in de zone tussen NAP – 5m en NAP –1 m met stortsteen wordt het oppervlak dat direct bloot staat aan het oppervlaktewater en inwerking van zon en regen sterk gereduceerd. In de getijzone bevinden zich derhalve geen staalslakken aan het oppervlak maar alleen stortsteen tijdens laagwater.

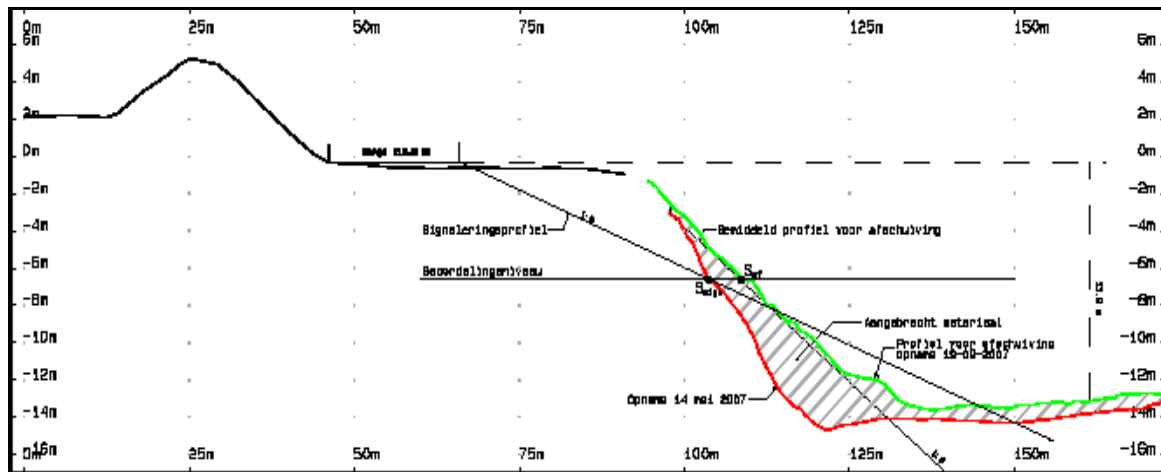
Figuur 9: Veiligheidstoets voorland Waddendijk Vlieland met nieuwe situatie vooroever

Stap 2 De geulwand is te steil en de geul is te diep. Hierdoor is het voorland op basis van het schadelijkheids criterium afschuiving niet goed te toetsen.

Conclusie: Schadelijkheids criterium Afschuiving **Goed** omdat er wordt voldaan aan het bestortingscriterium.

Stap 2 De geulwand is op basis van het schadelijkheids criterium zettingsvloeiing niet goed te toetsen. Er zijn verwekingsgevoelige lagen aangetroffen.

De eindconclusie is dat op basis van de resultaten de eindscore goed is omdat voldaan is aan het bestortingscriterium van de geulwand. Door de gerealiseerde verflauwing van het onderwaterbeloop en de aangebrachte verdediging op de geulwand zijn de verwekingsgevoelige lagen van het voorland van de dijk voldoende gestabiliseerd.

Op basis van het gewijzigde dwarsprofiel met aangebrachte verdediging is een tussentijdse veiligheidstoets uitgevoerd conform Katern 9 van het Voorschrift Toetsen op Veiligheid VTV 2006. In het kort ziet deze veiligheidstoets er als volgt uit:
