Rijkswaterstaat Noord-Nederland

juni 2008

Evaluatie aanbrengen bestorting onderwaterbeloop Waddendijk Vlieland

Verbetering veiligheidsituatie aan de wettelijke norm conform VTV 2006

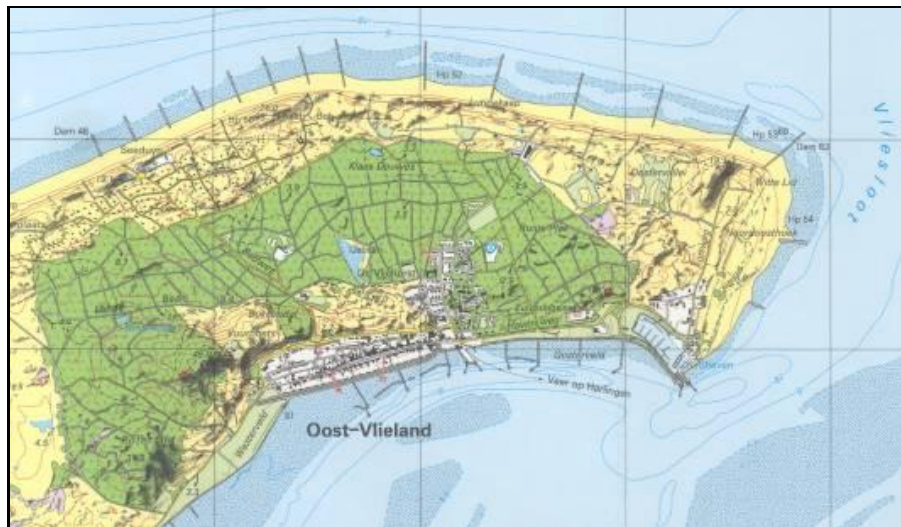
Figuur 1 : Topografische kaart Oost-Vlieland met stroomgeul langs de wadkant

Door het sterk uitbochten van de geul in noordelijke richting was de noordelijke geulwand bovendien sterk versteild en was de geulwand de dijksteen in 2006 tot zo'n 50 m genaderd. De aanwezige stroomkribben dwars op de dijk hielden het tussengelegen wad nog maar nauwelijks in stand tegen de opdringende geul. Bovendien functioneerde de oude langsverdediging van stortsteen op zinkstukken tussen de stroomkribben onvoldoende vanwege het sterk versteilde onderwaterbeloop. Hierop was de oude verdediging aangebracht die niet meer goed functioneerde.

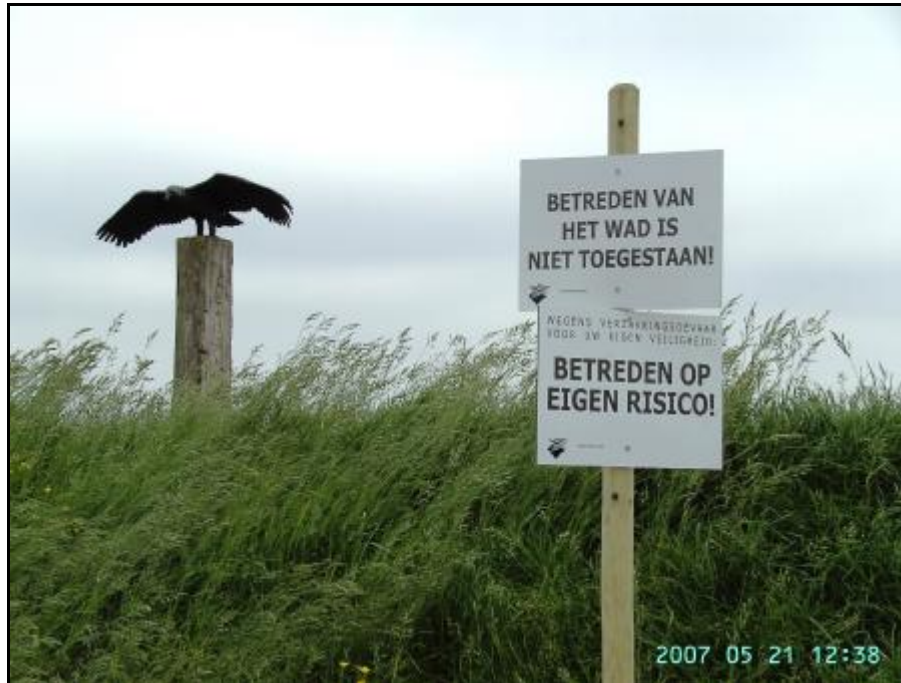
Foto 1: Waarschuwings- en verbodsbord aan de voet van de Waddendijk Vlieland.
Foto A. Prakken

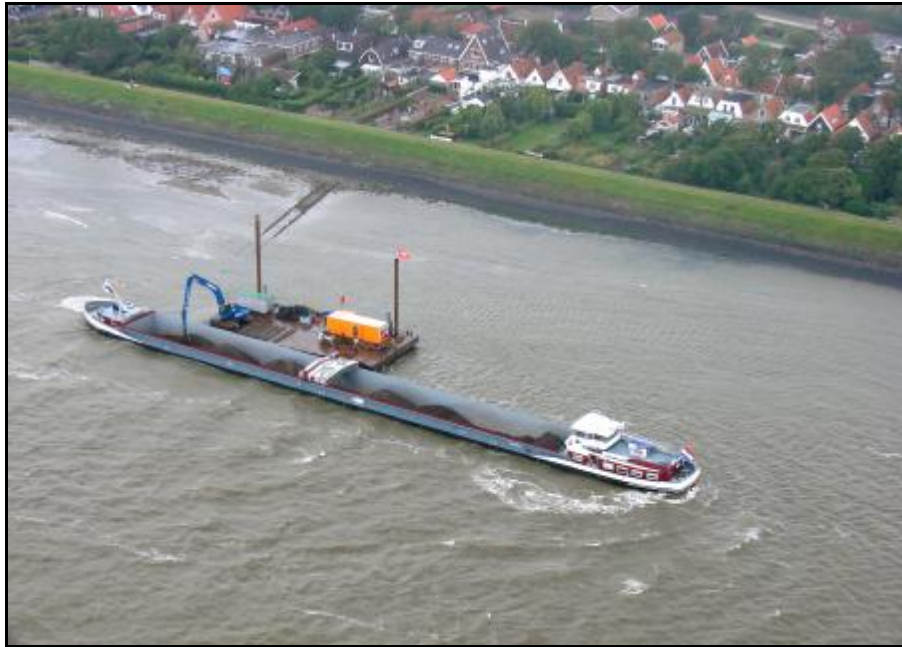
Foto 2: Kraan op werkponton lost staalslakken uit een schip. Foto Rijkswaterstaat

De thans uitgevoerde herstelmaatregel heeft de veiligheidssituatie van dijk voldoende verbeterd doordat het voorland door de aangebrachte bestorting en door het verflauwen van de geulwand naar 1: 3 voldoende is gestabiliseerd. De lokale morfologische ontwikkeling in de stroomgeul ter plaatse van de beide overgangsconstructies naar de onbeschermden geuldelen zal de komende jaren door monitoring nauwlettend in de gaten moeten worden gehouden. Dit geldt zowel voor de overgangsconstructies op de geulwanden als voor de aangebrachte beschermingsconstructie op de geulbodem. Omdat de bescherming alleen op het aansluitende deel aan de noordelijke geulwand is aangebracht, kan mogelijk erosie optreden van het daar naastliggende onbeschermd deel van de geulbodem met mogelijk gevolgen voor de aangebrachte bodembescherming.

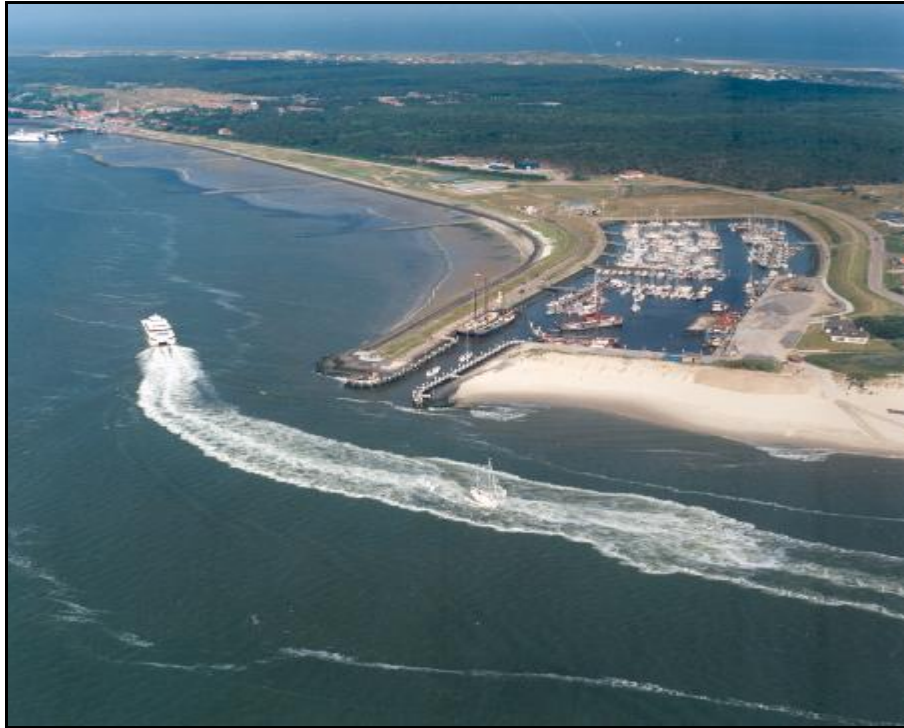
Foto 3: Oost punt Vlieland met havendammen, strekdammen op achtergrond en op voorgrond het Havenstrand, situatie 1999. Foto Rijkswaterstaat

Vanwege de steilheid van het onderwaterbeloop bestaat reeds jaren dreiging van instabiliteit van de oever met mogelijk nadelige gevolgen voor de beide havenhoofden. Deze zijn op ongeveer het niveau van NAP – 6 m gefundeerd en verdedigd terwijl de locale geulbodem tot een diepte reikt van zelfs NAP – 18 m. Vanwege de problemen door de stroomerosie zijn in het nabije verleden herhaaldelijk werken aan dit kustgedeelte uitgevoerd. Het laatst zijn twee strekdammen loodrecht op de kust aangebracht op het kustgedeelte tussen het oostelijke havenhoofd en het laatste strandhoofd aan de Noordzeekust.

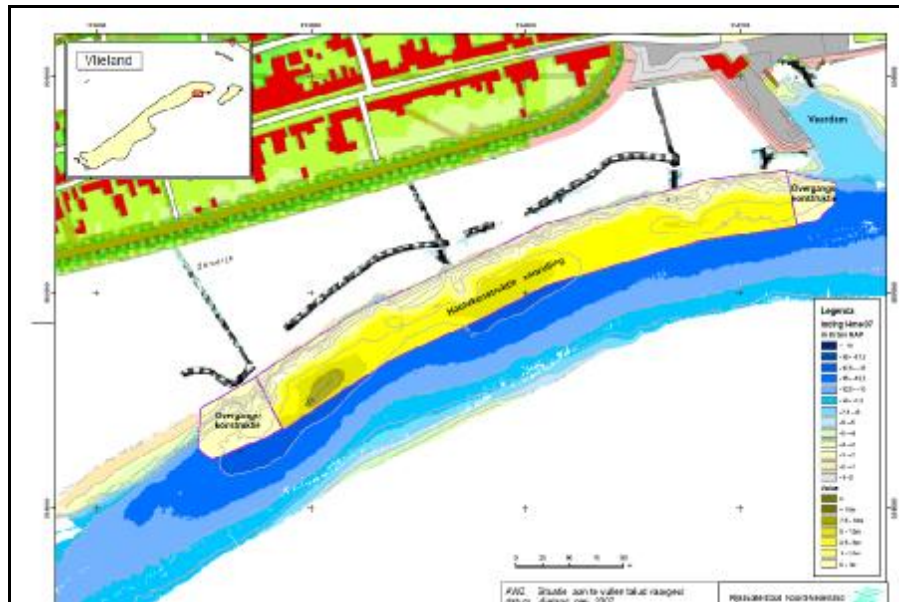
Figuur 5: Kaartje Vlieland-oost met gebied van de uitgevoerde herstelmaatregel

De situatie van de Waddendijk op dit moment is, zoals te zien is op het topografisch kaartje van bovenstaande figuur 5, dat het voorland van de dijk bestaat uit een smal stuk wadbodem. De breedte van de wadbodem vanaf de dijksteen bedraagt slechts 50 tot 70 m tot aan de noordelijke wand van de stroomgeul onder het eiland. Tussen de strekdam is in het verleden een verdediging aangebracht van stortsteen op zinkstukken. De bovenzijde van de stortsteen is rond (spring)laagwater nog juist zichtbaar en ligt op ca. NAP - 1m. Loodrecht op de dijk zijn enkele strekdammen op de wadbodem aangebracht om de stroomgeul uit de kant te houden en te zorgen voor een stabiele wadbodem. Hetzelfde geldt ook voor het wadgebied ten oosten van de aanleginrichting van de veerboot waar een viertal strekdammen de stroomgeul uit de kant houden.

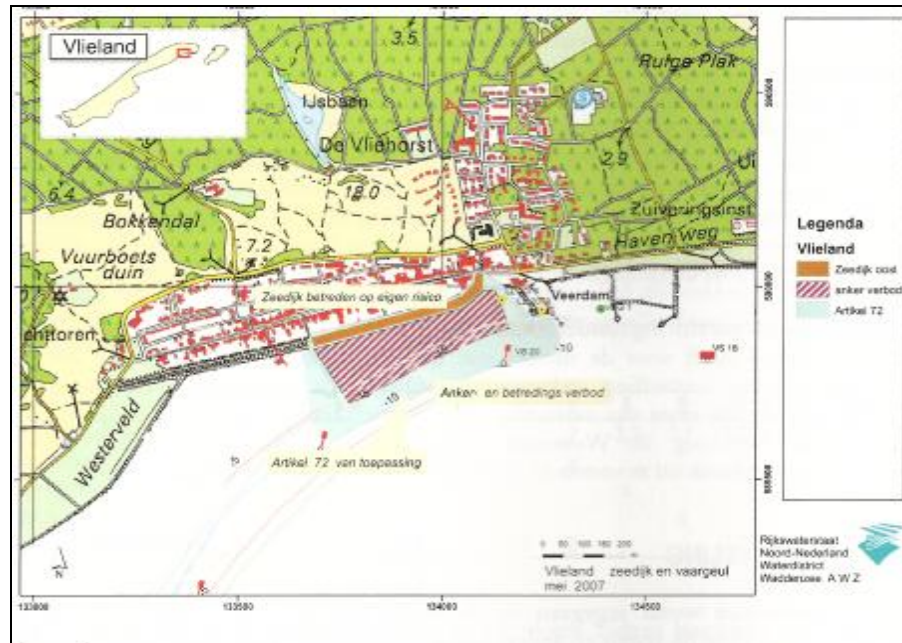
Figuur 6: Topografische kaart met gebieden waar veiligheidsmaatregelen waren genomen

Vanwege het dreigende gevaar van overstroming waren in samenspraak met de gemeente Vlieland de nodige veiligheidsmaatregelen getroffen. Deze bestonden uit het afzetten van het meest bedreigde gedeelte van de dijk met linten aan de oostzijde en het plaatsen van borden met de tekst 'betreden op eigen risico' op de dijk en borden met 'verboden te betreden' op het wad aan de landzijde en aan de zeezijde.

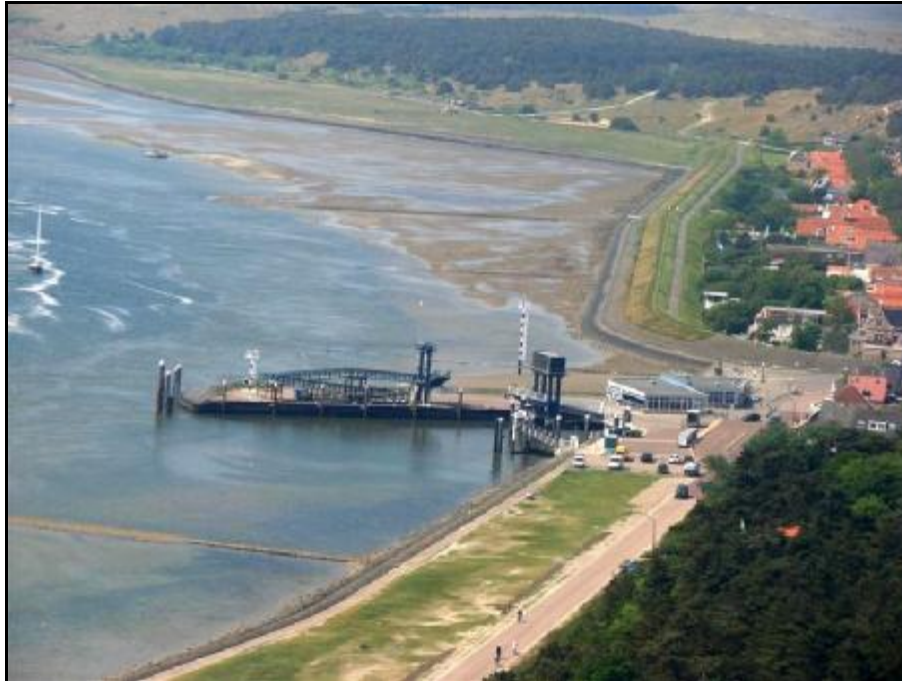
Foto 6: Wadkant Vlieland met dijk, taps verlopend voorland, stroomgeul, wadglooiing en strekdammen. Foto Rijkswaterstaat

Een ingreep in het geulensysteem onder het eiland zal ook gevolgen kunnen hebben voor het gedeelte ten oosten van de veerdam waar de stroomgeul ook dicht langs de kust loopt. Ook hier veroorzaakt de ebstroom erosie op de geulwand. De geul loopt vervolgens dicht langs de havenhoofden van de werk- en recreatiehaven op Vlieland-oost. Hier is reeds jaren sprake van de dreiging van instabiliteit van het steile onderwaterbeloop dat rond de havenhoofden met stortsteen is verdedigd.

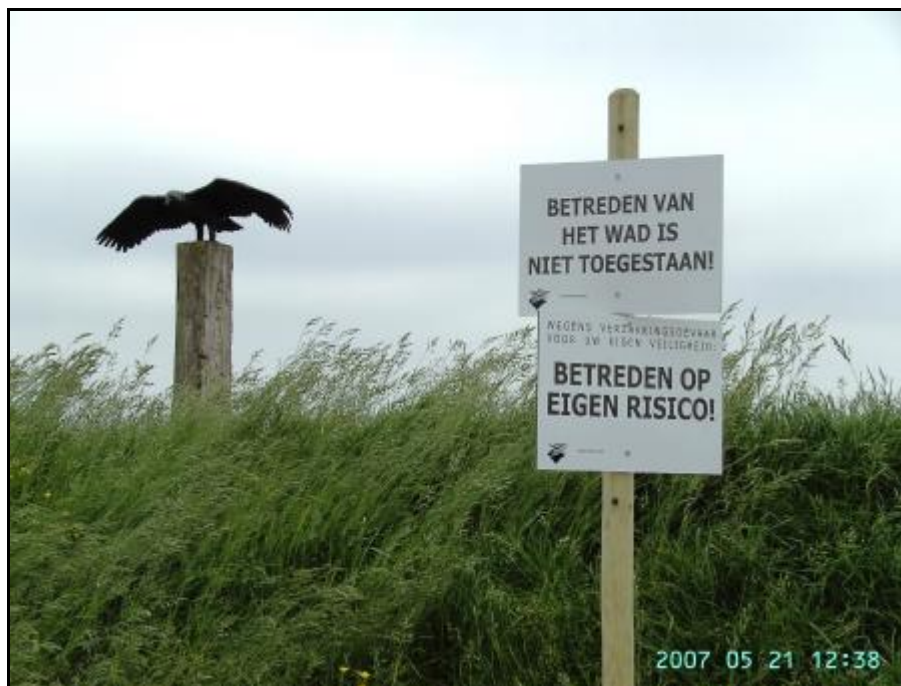
Foto 8: Waarschuwing- en verbodsbord aan de voet van de waddendijk Vlieland.
Foto A. Prakken

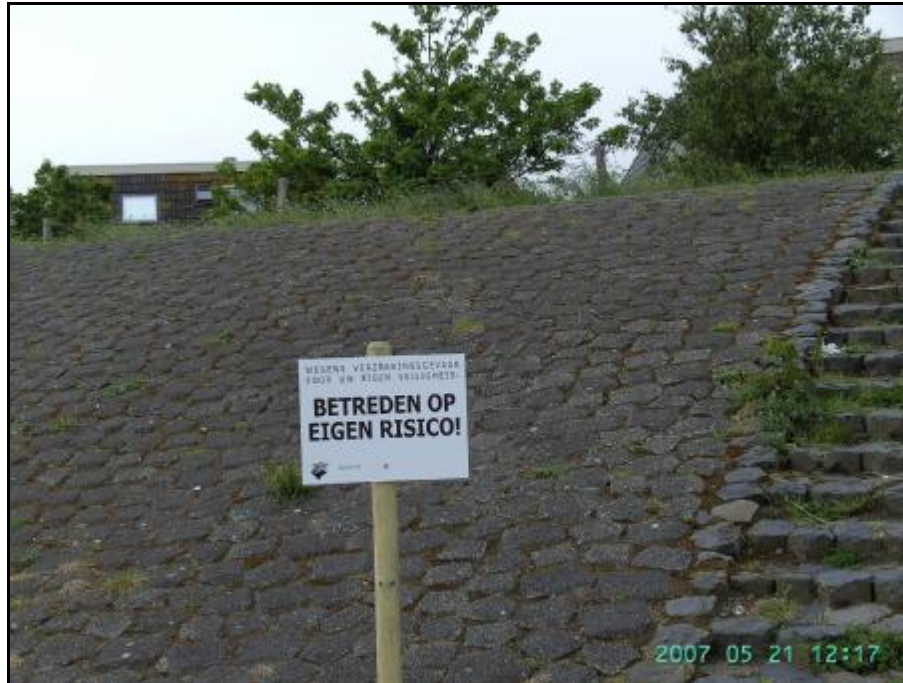
Foto 9: Waarschuwbord aan voet Waddendijk (oostzijde). Foto A. Prakken

De uitgevoerde veiligheidsmaatregel voor de dijk kon in overleg met de gemeente al in de zomer worden opgeheven vanwege het gegeven dat de werkzaamheden toen voldoende ver waren gevorderd dat de dreiging van afschuiven voor het oostelijk gedeelte van de dijk was geweken.

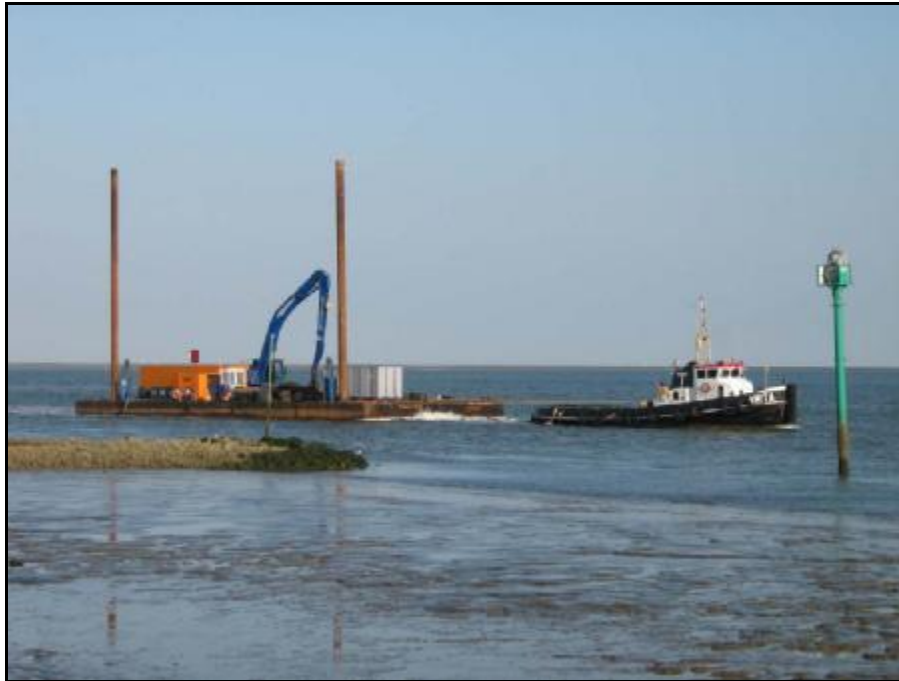
Foto 10: Werkponton met kraan wordt met een sleepboot naar de werklocatie gesleept.
Foto Klaas van Dijk.

De aannemer heeft voor het aanbrengen van de staalslakken gebruik gemaakt van een kraan op een ponton, die de staatslakken vanuit een schip in het werk op de geulwand aan heeft gebracht. De staalslakken werden per schip naar Vlieland getransporteerd en met behulp van een kraan vanaf een werkponton direct vanuit het beun van het schip in het werk gebracht. Het werkponton werd varend met behulp van een sleepboot naar het werk gebracht. Met twee sputpalen (zie foto 10) kon het werkponton op de gewenste positie boven de geulwand worden gepositioneerd en verankerd.

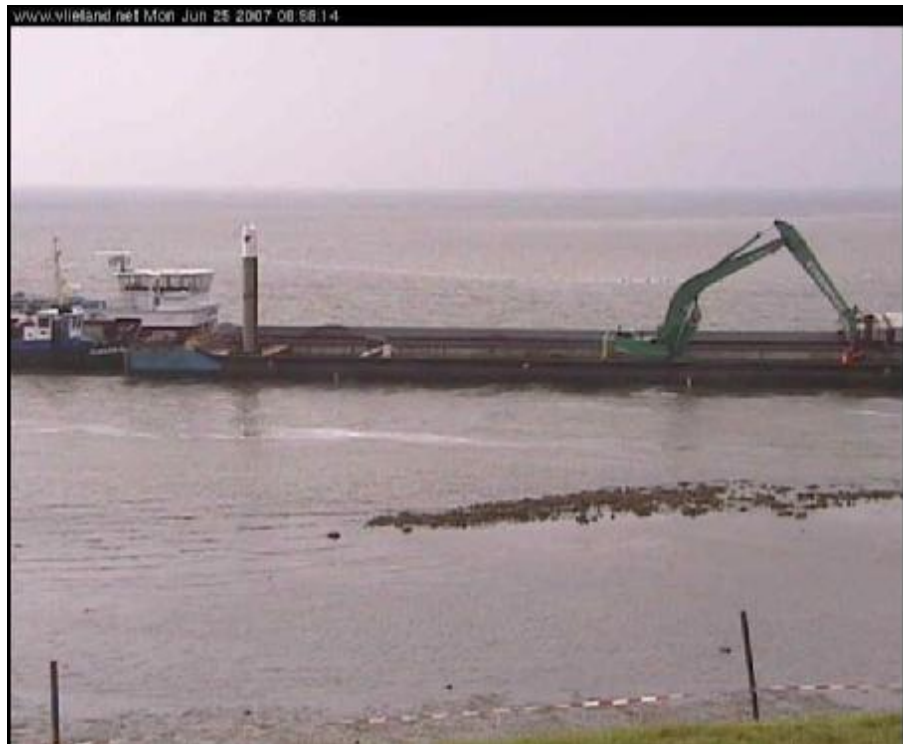
Foto 13: Beeld WEB-cam van het werk op Vlieland in uitvoering 25 juni 2007.

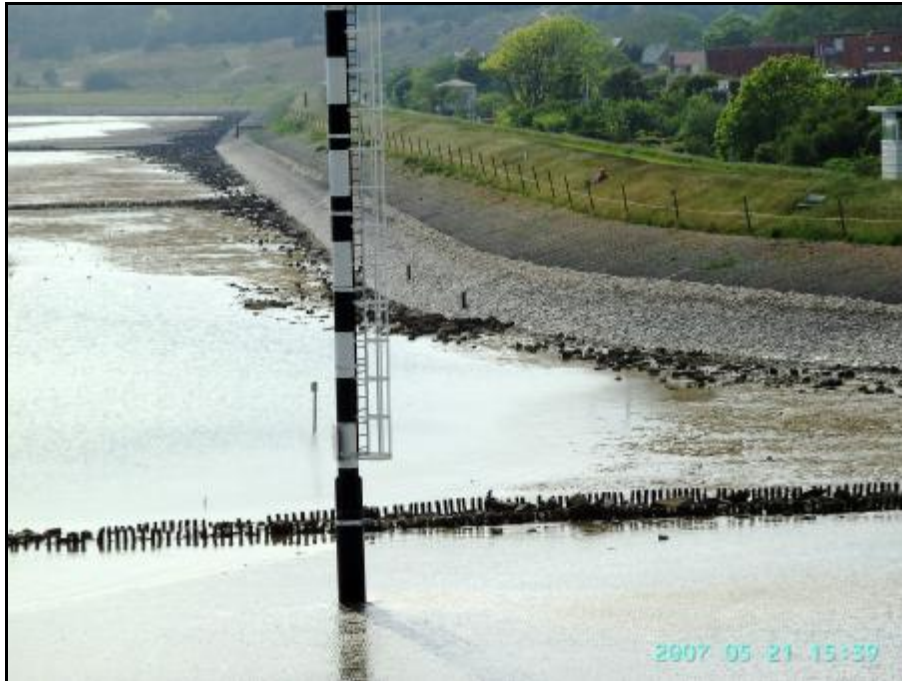
Foto 14: Waddendijk Vlieland met voorland en steenverdediging op het buitentalud.
Foto A. Prakken

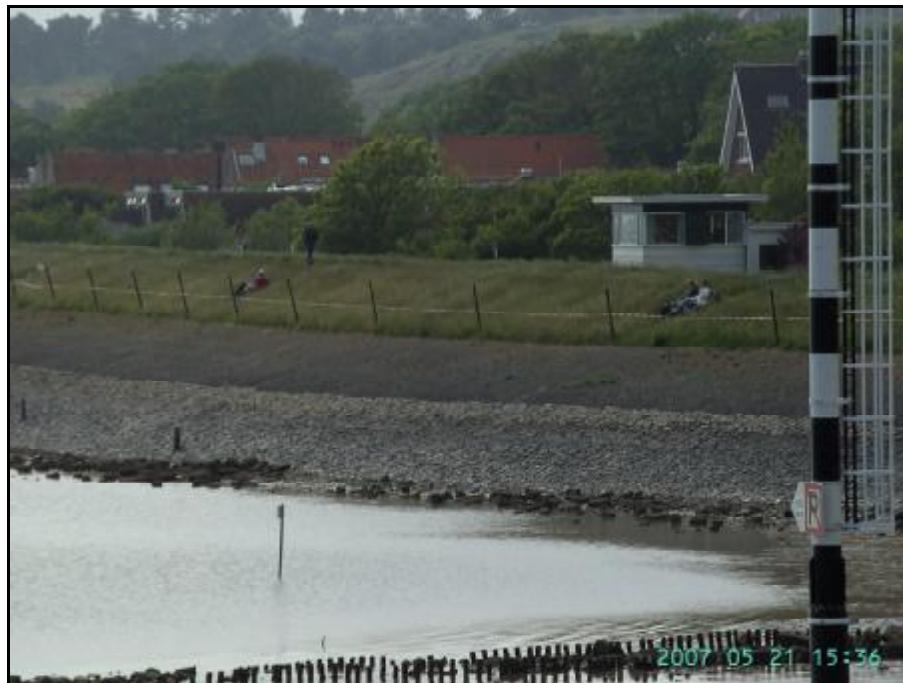
Foto 15: Wandelaars op de dijk achter aangebrachte afzetting. Foto A. Prakken

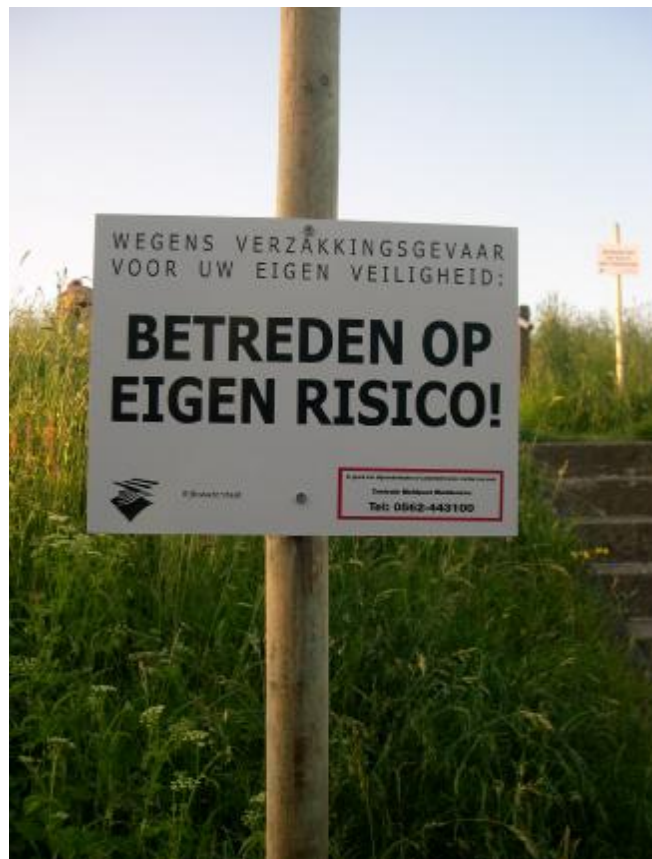
Foto 16: Gebodsbord geplaatst gebruikmakend van de Algemene Politie Verordening (APV). Foto Rijkswaterstaat
